Sanierung mit System

Trinkwasserbehälter Lindau-Hoyerberg

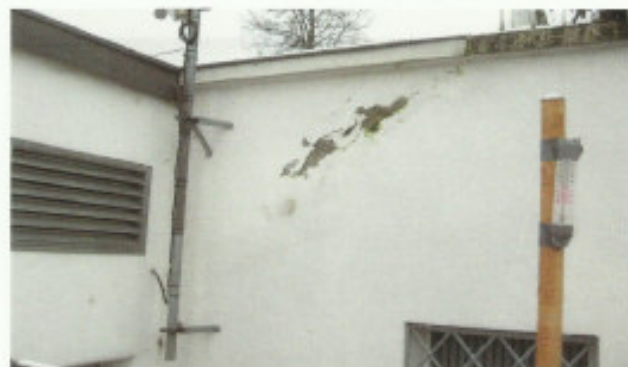
Der Trinkwasserbehälter auf dem Hoyerberg in Lindau war nach jahrelangem Betrieb sanierungsbedürftig.

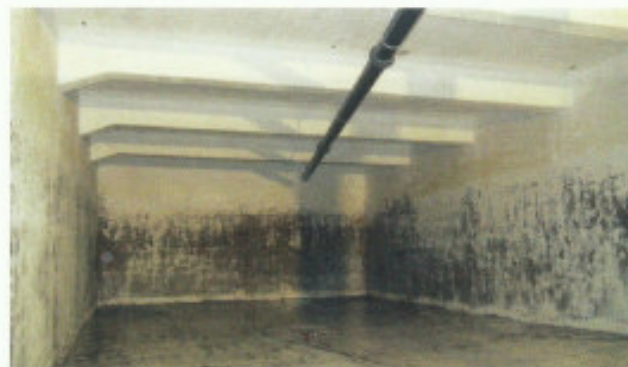
vermehrt schadhafte Stellen sichtbar, weshalb der Betreiber zunächst ein Gutachten in Auftrag gab. Darin wurden Korrosionsschäden aufgeführt, die gut durch Aufweichungen in der Beschichtung zu erkennen waren. Partielle Hohlstellen fand man zudem in Beschichtung und Putz. Die Oberflächen sandeten und k Reideten ab, was zu Kiesnestern führte. An der Decke zeigten sich starke Korrosionsschäden, der Estrich wies großflächige Hohlstellen auf. Um die Hygienevorschriften für Trinkwasserbehälter wieder einwandfrei erfüllen zu können, entschlossen sich die Stadtwerke in Lindau zu einer umfassenden Sanierung.

Korrosionsschäden im Innern des Behälters waren durch Aufweichungen in der Beschichtung gut zu erkennen.

Für jeden Schritt der Sanierung kamen aufeinander abgestimmte Komponenten des epasit-Beschichtungssystems zum Einsatz. Dasselbe System war bereits 1996 bei dem Neubau des benachbarten, großen Trinkwasserbehälters der Stadtwerke Lindau auf dem Hoyerberg erfolgreich eingesetzt worden. Risse im Beton wurden mit Injektionsmaterial verpresst oder verfüllt. Zum Schutz vor erneuter Rostbildung beschichtete man den entrosteten Bewehrungsstahl. Eine Haftbrücke bildet die Verbindung zum nachfolgenden Reparaturmörtel. Fehlstellen im Beton wurden je nach Tiefe mit geeignetem Spezialmörtel ausgebessert. Poren und Lunker beziehungsweise Rautiefen im Beton schloss man mit egalisierendem Spachtel. Zum dauerhaften Schutz der Trinkwasserqualität erfolgte dann die vollflächige Innenbeschichtung. Insgesamt wurden bei der Sanierung in Lindau 120 Tonnen Baustoffe verarbeitet.

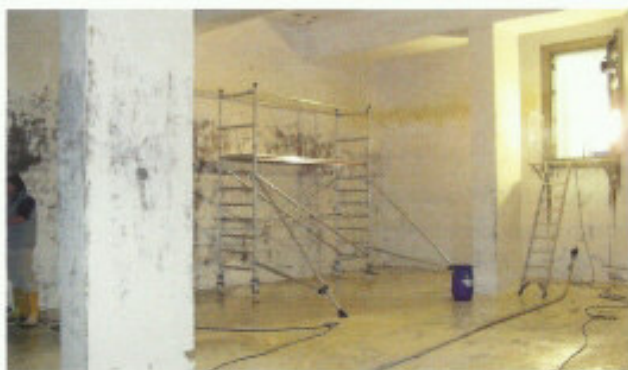
Der Estrich wies großflächige Hohlstellen auf.

die Arbeiter den Glatstrichputz ab und legten das Korn des Betons im Wandbereich mit Höchstdruckstrahlen frei. Im nächsten Schritt musste die zementöse Dünnbeschichtung an der Decke weichen, daneben wurden der Estrich abgetragen und die komplette Verrohrung ausgebaut. Beim Abtrag des vorhandenen Putzes stellte man eine zu geringe Betondeckung der Bewehrung fest, weshalb die Betondecke bei der Sanierung um 2 cm verstärkt wurde.

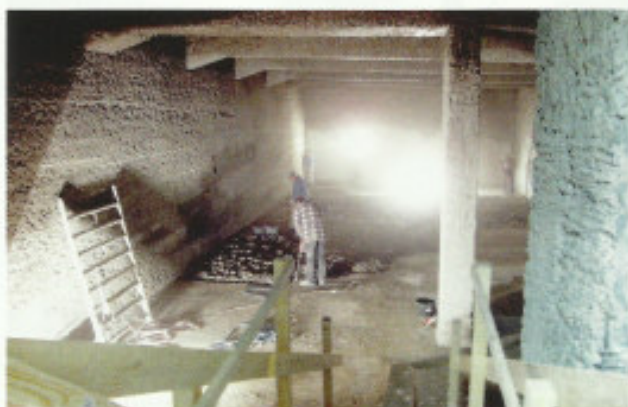
Bei der Instandsetzung der Doppelkammern wurden rund 100 Tonnen Material ausgebaut und abtransportiert.

Rund 100 Tonnen altes Material wurden bei der Instandsetzung der Doppelkammern ausgebaut und abtransportiert. Zunächst trugen

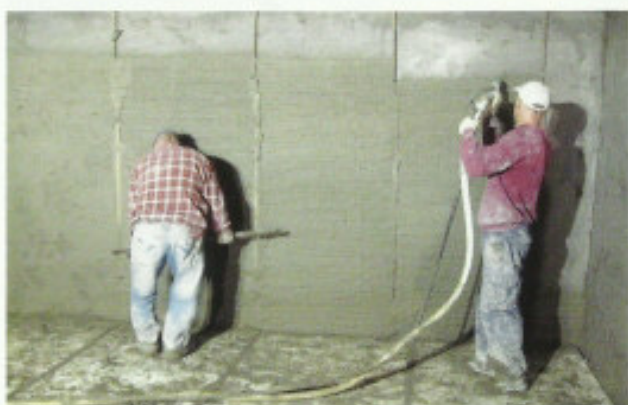
Die Beschichtung wurde in Spritztechnik aufgebracht.

nen, und um die Reinigung zu erleichtern. In Lindau wurde die neue Beschichtung im Nassspritzverfahren als Dickbeschichtung wie folgt aufgebracht:

- Decke 20 mm spritzrauh
- Wände 20 mm geglättet
- Boden 30 mm geglättet

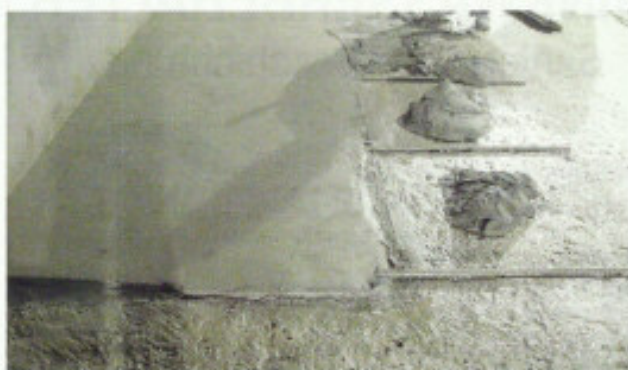
Verlegen des Estrichs.

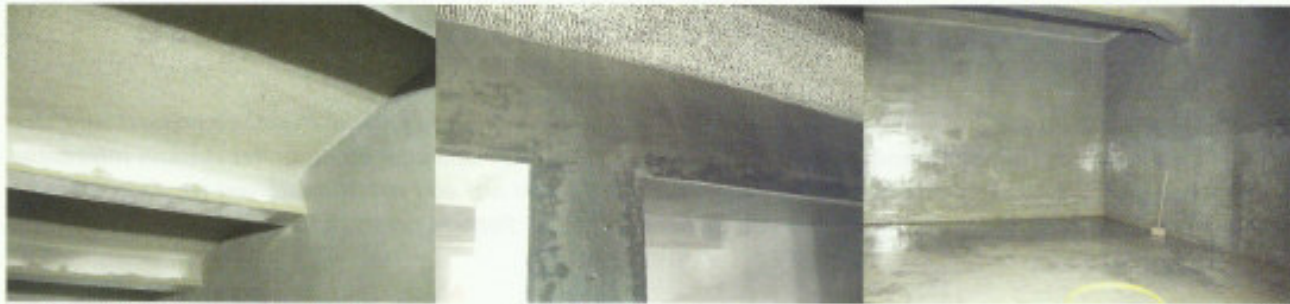
Fertig beschichtet: Decke mit Unterzügen, Wände und Boden.
